Beantwoording technische vragen algemeen bestuur

Maatregelen Reeptiend

Datum : 13 maart 2013

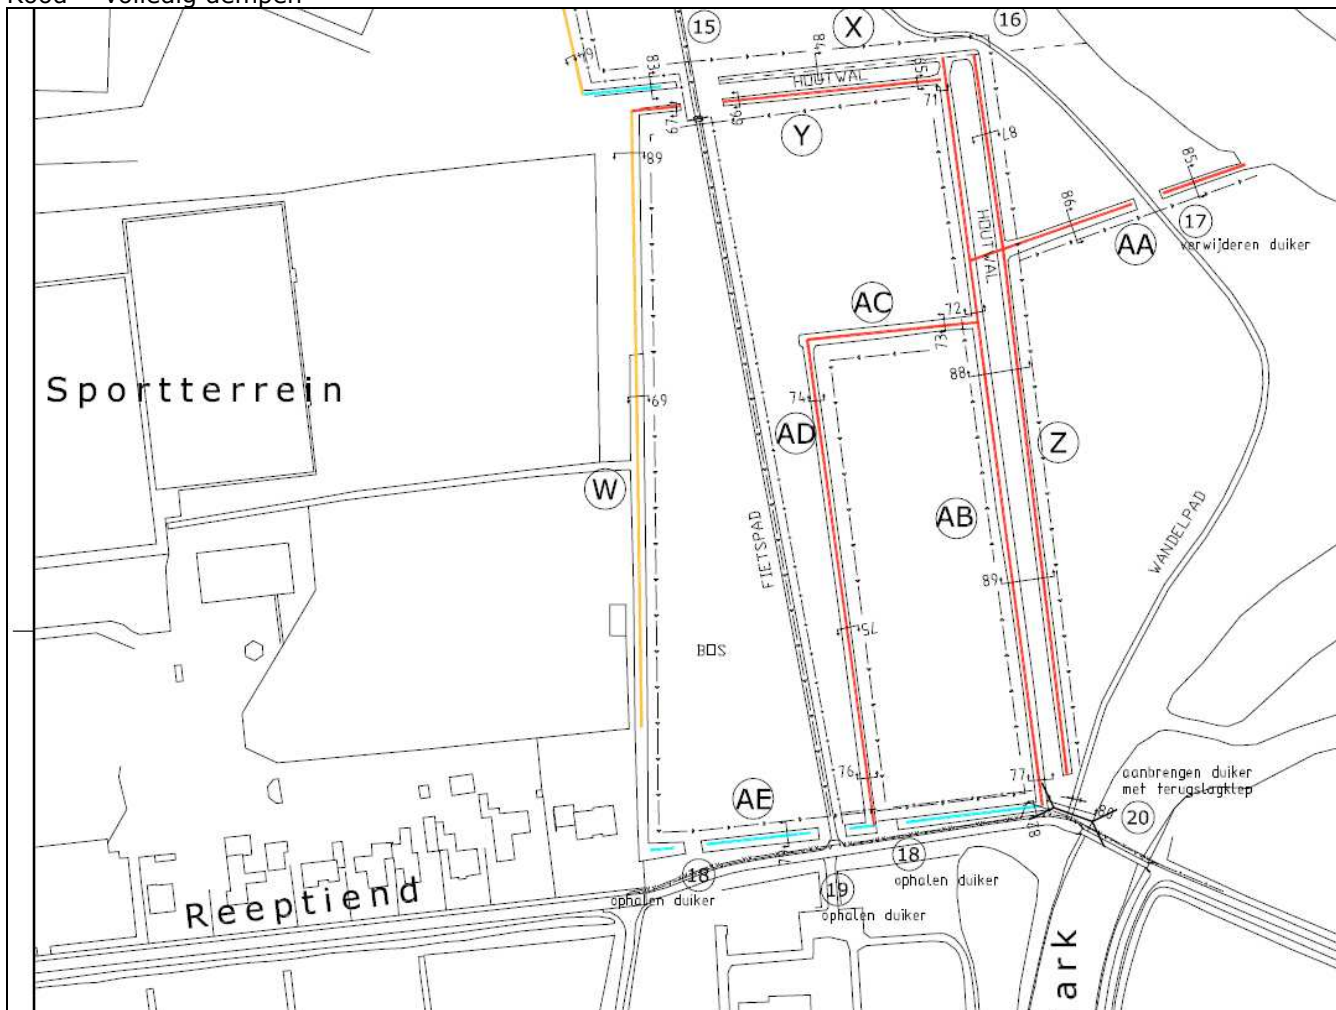
Figuur 1 Uitsnede uitvoeringstekening 2009

Het watersysteem van voor het project Verdrogingsbestrijding Mastbos nabij de Reeptiend laat zich het beste omschrijven aan de hand van de uitvoeringstekening van het project. Een uitsnede van deze tekening is opgenomen in figuur 1. Het project omvatte maatregelen in het dal van de Aa of Weerij, het Mastbos en het dal van de Bovenmark. In de tekening van figuur 1 zijn de maatregelen weergegeven zoals die in 2009 zijn uitgevoerd. De gekleurde lijnen geven aan wat er met de betreffende watergang is gedaan.

In de oorspronkelijke situatie van voor de werkzaamheden van 2009 stroomde het water via watergang AA het gebied uit naar de Bovenmark. Alle sloten waren toen nog open en stonden met elkaar in verbinding.

Na de werkzaamheden wordt alleen water afgevoerd vanuit een klein deel van watergang W en geheel AE. Het water zou weg moeten stromen via duiker 20 naar de Bovenmark. Duiker 20 ligt zo hoog dat het water niet via die duiker afgevoerd wordt, maar zich in het gebied verzameld. Zie figuur 2.

Het gevolg van de maatregelen is dat de oppervlaktewaterstand in watergang W (volgens figuur 1) met ongeveer 75 centimeter is gestegen. In watergang AE is het minder. Daar is de oppervlaktewaterstand met ongeveer 60 centimeter gestegen. Dit heeft op ongeveer 10 meter afstand van watergang AE gezorgd voor een grondwaterstandstijging van gemiddeld 30 tot 40 centimeter. Dit is geconcludeerd op basis van grondwaterstandsmetingen in een peilbuis op 10 meter afstand van watergang AE.

Het waterschap wil voor de watergang (W, bijlage 1) tussen Reeptiend 39 en de Bovenmark terug naar het oorspronkelijke waterpeil. Als gevolg hiervan wordt de afwatering van voor de vernattende maatregelen uit 2009 hersteld. Het vernattend effect onder de woningen wordt hiermee te niet gedaan. Om het oppervlaktewaterpeil te kunnen verlagen moet de watergang verdiept worden en moeten duikers lager gelegd worden, zodat er meer regen- en kwelwater afgevoerd gaat worden. De voorgestelde nieuwe situatie wordt weergegeven in bijlage 1. Watergangen W1 t/m W4 en W6 worden verdiept. Watergang W5 wordt opgeschoond. De duikers D1 t/m D4 worden lager gelegd. Voor duiker D1 wordt stuw S1 aangebracht. Met deze stuw heeft het waterschap de mogelijkheid om het stuwpeil en daarmee het oppervlaktewaterpeil in de watergangen W1 t/m W6 nog aan te passen (finetunen).

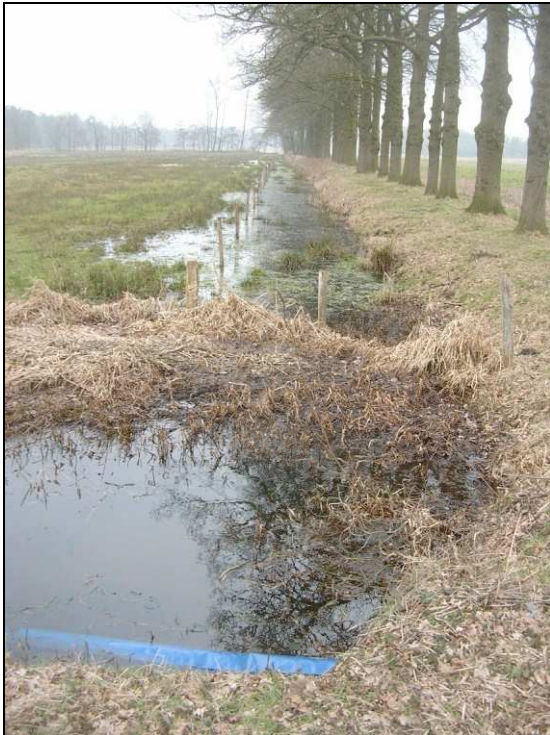
Figuur 2 Foto perceel Staatsbosbeheer

Op 26 januari 2013 is de tijdelijke pomp bij Reeptiend 39 (watergang AE) in werking gezet. Deze pompte in eerste instantie het water over de eerstvolgende dam met duiker in de watergang. Deze duiker is met een 'ballon' dichtgemaakt, zodat het water niet terug kan lopen. Later is een lange slang (blauwe slang op figuur 2) gelegd naar de Bovenmark, zodat het verpompte water niet in het gebied zou blijven staan.

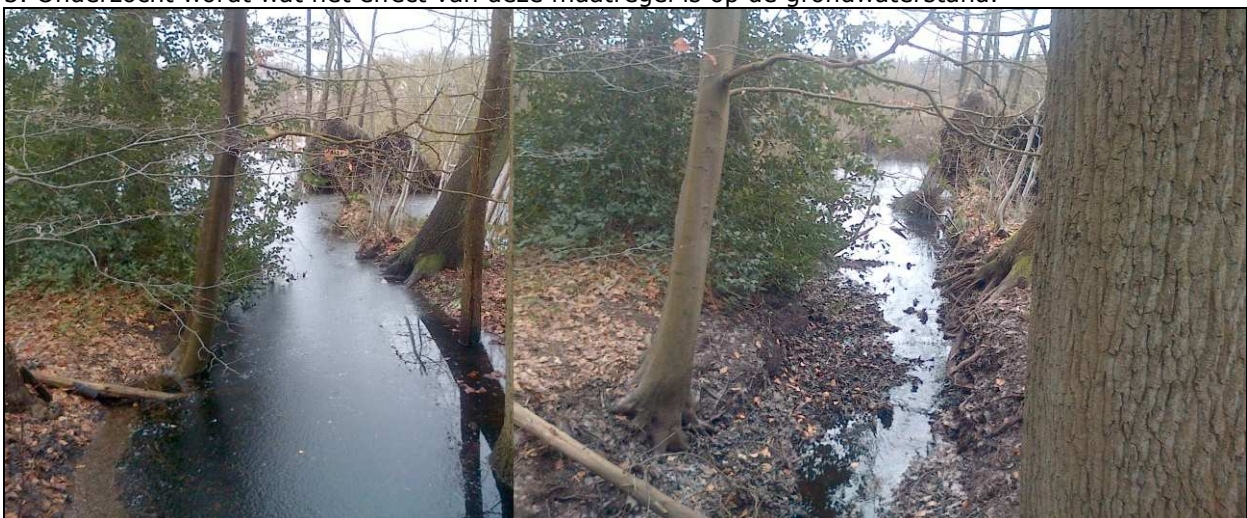
Figuur 3 Waterpeil voor (links) en na (rechts) het onderhoud

Op 18 februari 2013 is door de eigenaar van het terrein tegenover de huizen aan de Reeptiend (ten zuiden van de weg) onderhoud aan een duiker gedaan, waardoor de oppervlaktewaterstand op en rond het veldje/bosje fors is gedaald. Deze duiker valt niet onder verantwoordelijkheid van het waterschap. Zie Figuur 3. Onderzocht wordt wat het effect van deze maatregel is op de grondwaterstand.
