Watersysteemanalyse Galdersche Beek

Definitief
18IT026656

Definitief 10 december 2018

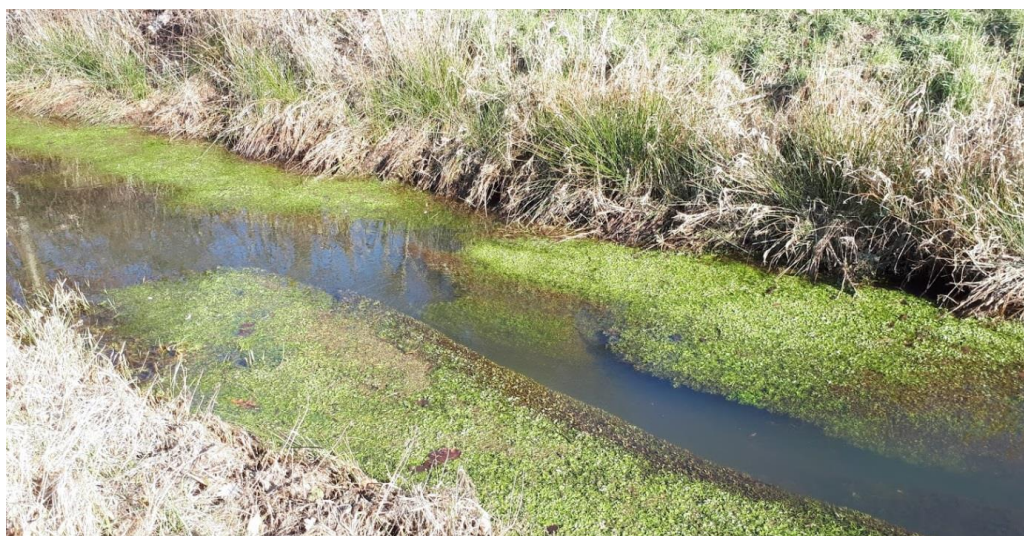
Figuur 2.3 Sterrenkroos in de Hazeldonksche Beek stroomopwaarts van de Hazeldonksestraat op 23 februari 2018.

In de Galdersche Beek kan sterrenkroos snel en massaal tot ontwikkeling komen, ook in koudere maanden (Figuur 2.3). Mede daarom staat de beek twee keer per jaar, in de zomer en in het najaar op de planning om gemaaid te worden.

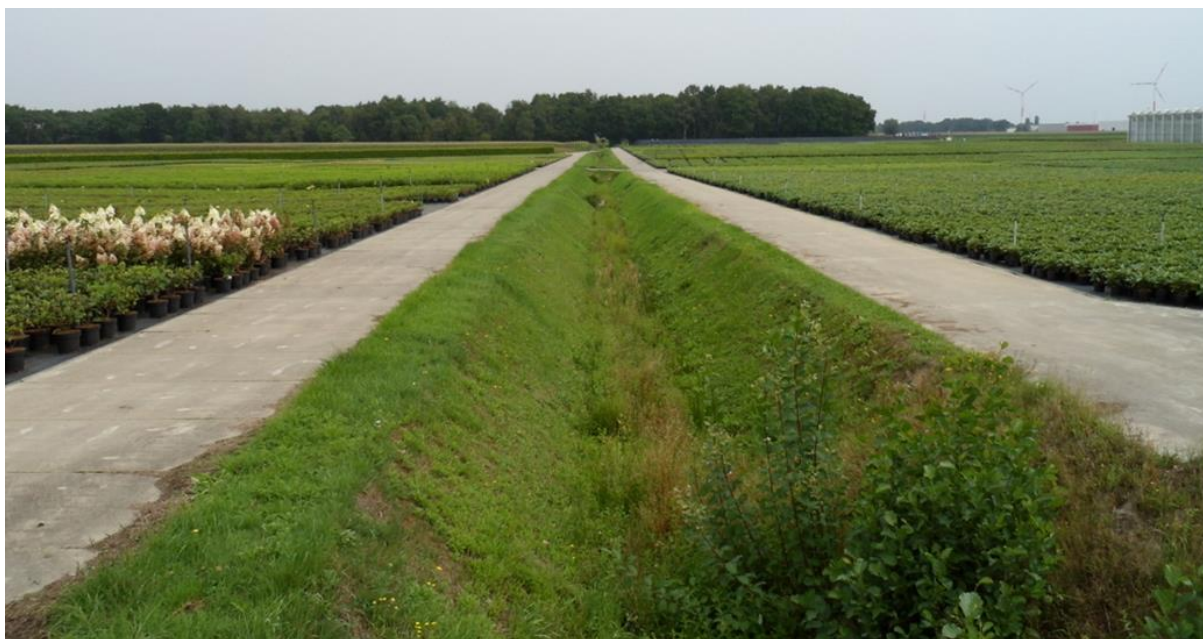
Figuur 2.5. Uniform traject 1 stroomafwaarts van Laarakkerstraat op 12 augustus 2015.

De eerste 300 m van het waterlichaam bestaat uit een zeer smalle, kaarsrechte waterloop die grotendeels gelegen is op het terrein van een kwekerij (Figuur 2.5). Het traject is droogvallend en het volledige profiel wordt twee keer per jaar gemaaid.

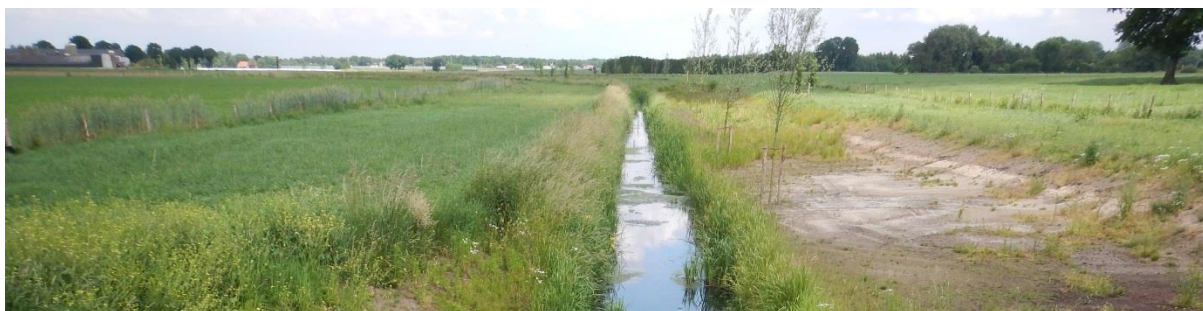
Figuur 2.6. Uniform traject 3 stroomafwaarts van de Hazeldonksestraat met links een bufferstrook met onderhoudspad en rechts een plas-draszone met bereikbaarheidspad op 31 mei 2017.

Langs traject 3 zijn als onderdeel van de landinrichting "Weerij-Zuid" bufferstroken aangelegd. Deze stroken hebben overwegend een breedte van 25 tot 40 m. Binnen de bufferstroken is langs één oever een plasdraszone van 5 tot 10 m breedte aangelegd (Figuur 2.6). Tussen de bufferstroken en de aanliggende landbouwpercelen is meestal een (zak)sloot³ aanwezig. Bij de landinrichting zijn langs het traject tevens vijf waterbergingsgebieden afgegraven (Figuur 2.7) en twee gebieden aangewezen als waterberging (maar niet afgegraven). Verder zijn langs het traject als ecologische stapstenen acht poelen aangelegd.

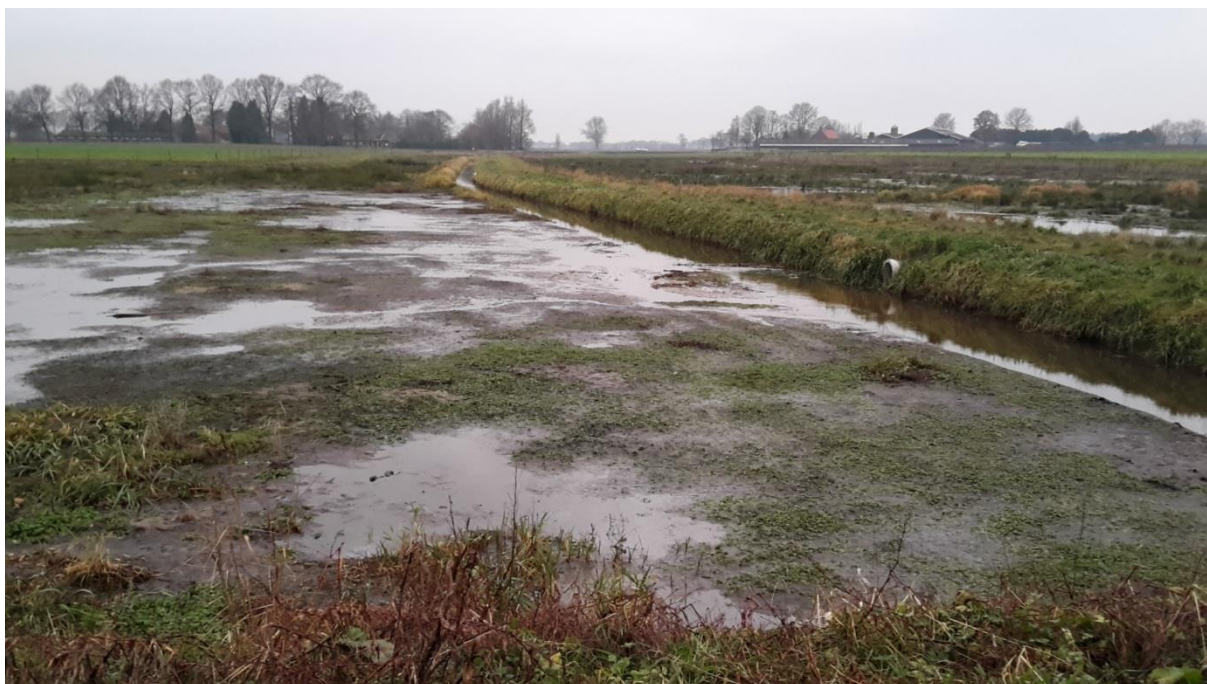
Figuur 2.7. Waterbergingsgebied langs uniform traject 3 stroomafwaarts van de Hazeldonksestraat, ter hoogte van De Breebroeken in stroomopwaartse richting op 12 december 2016.

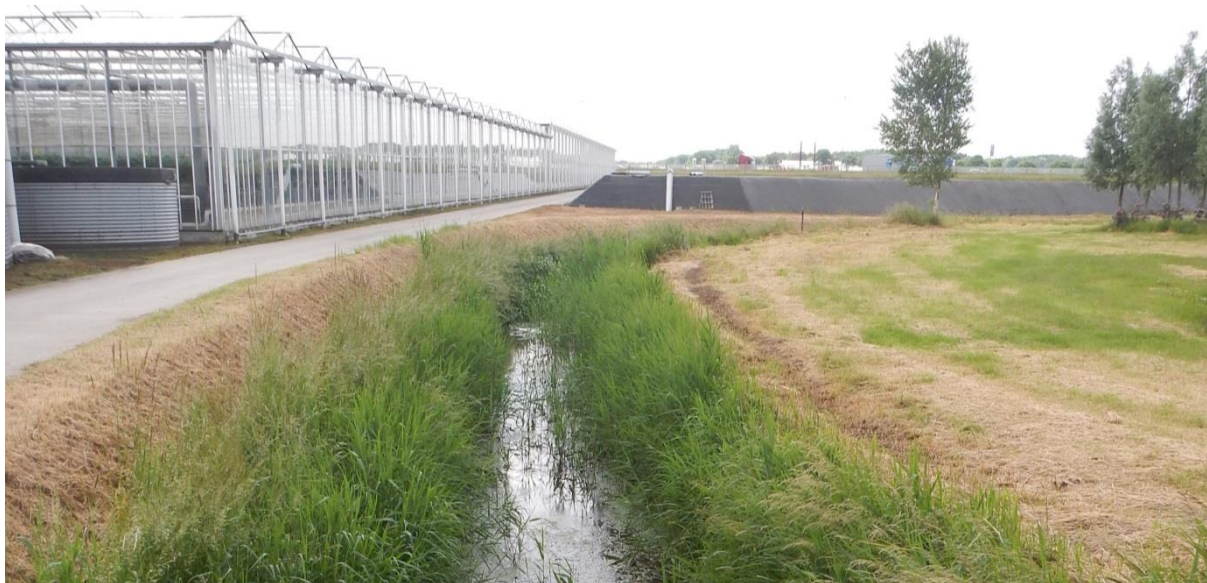
Figuur 2.8. Uniform traject 4 vanaf de Rijsbergsebaan in stroomopwaartse richting op 31 mei 2017.

Traject 4 is ongeveer 1,5 km lang en heeft een sterk genormaliseerd karakter. Hoewel het traject in hoofdzaak in NNB ligt, bestaat het landgebruik langs een grote lengte van de beek tot aan de insteek uit landbouw. Plaatselijk komt bebouwing en glastuinbouw pal langs de beek voor. De opgaven voor natte natuurparel en beekherstel zijn dan ook nog niet ingevuld. Vaak ontwikkelen zich op dit traject dermate veel waterplanten dat aanvullend op de twee geplande maaironde nog een derde keer in het jaar gemaaid wordt om voldoende afvoercapaciteit te borgen.

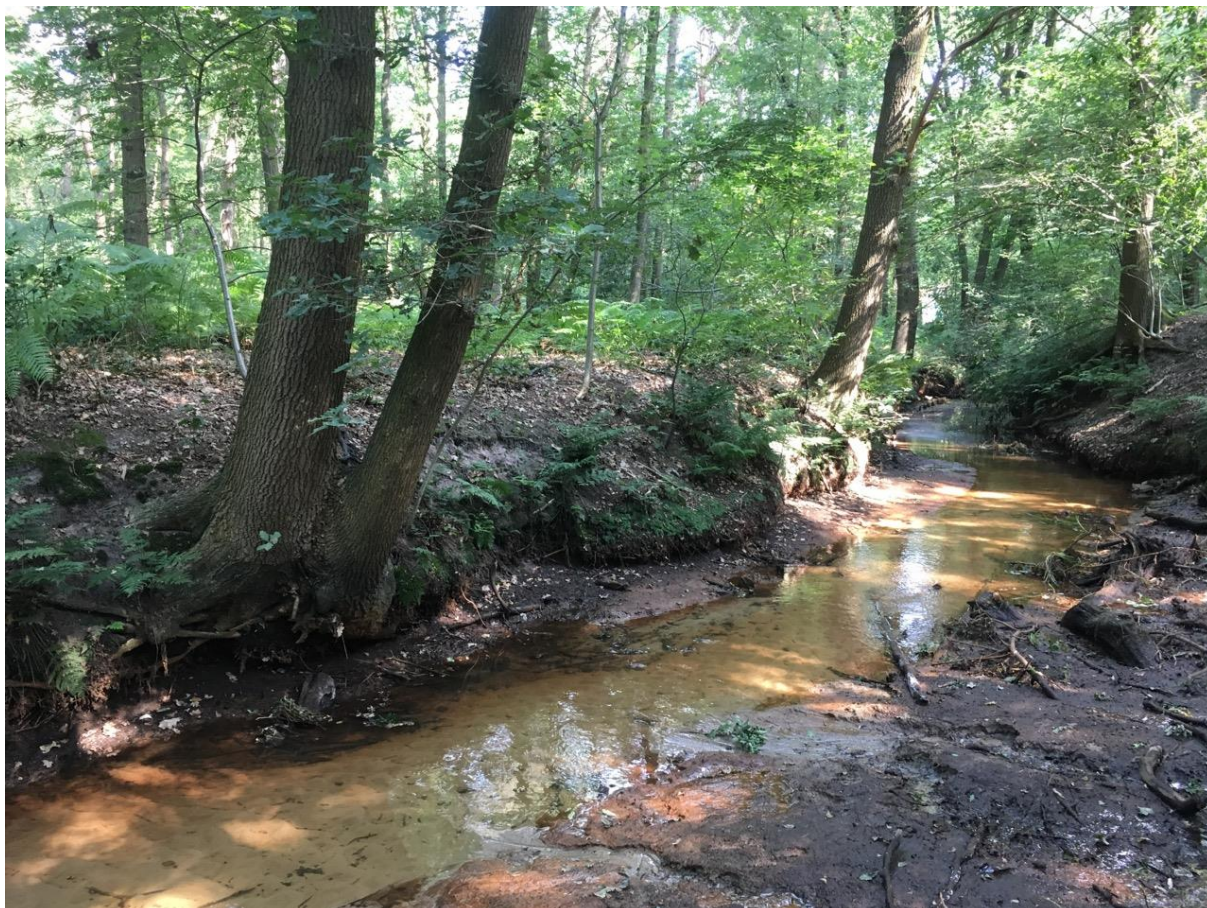
Figuur 2.9. Uniform traject 5 in het bos op 4 juli 2018.

Traject 5 slingert over een lengte van 400 m door een particulier bos. Vanwege de beschaduwing van het bos komen er minder waterplanten tot ontwikkeling en vindt op dit traject geen machinaal onderhoud plaats, maar alleen een periodieke controle op de aanwezigheid van obstakels.

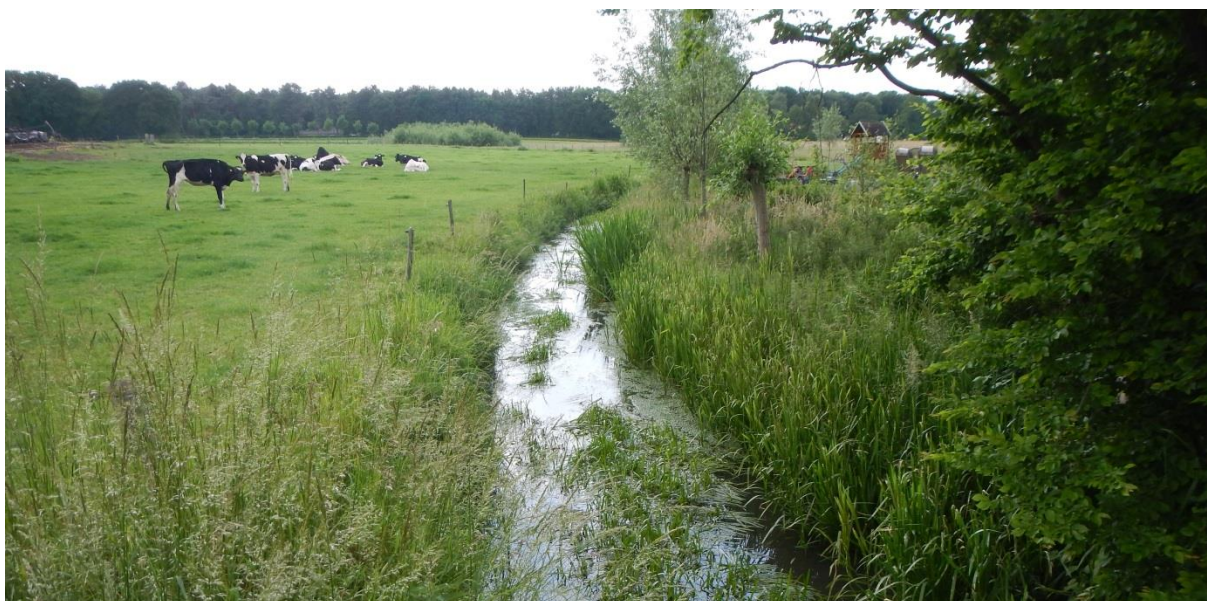
Figuur 2.10. Uniform traject 6 vanaf de Galderseweg in stroomopwaartse richting op 31 mei 2017.

Traject 6 is licht slingerend tot recht en stroomt over een lengte van 1,7 km afwisselend langs (particuliere) natuur- en landbouwpercelen. Benedenstrooms van de Galderseweg is langs de stuw in de gekanaliseerde loop een nevengeul als vispassage aangelegd. Op de meest benedenstroomse 200 m van het traject worden het waterpeil en de stroomsnelheid bij winterse afvoeren door de Boven Mark beïnvloed.

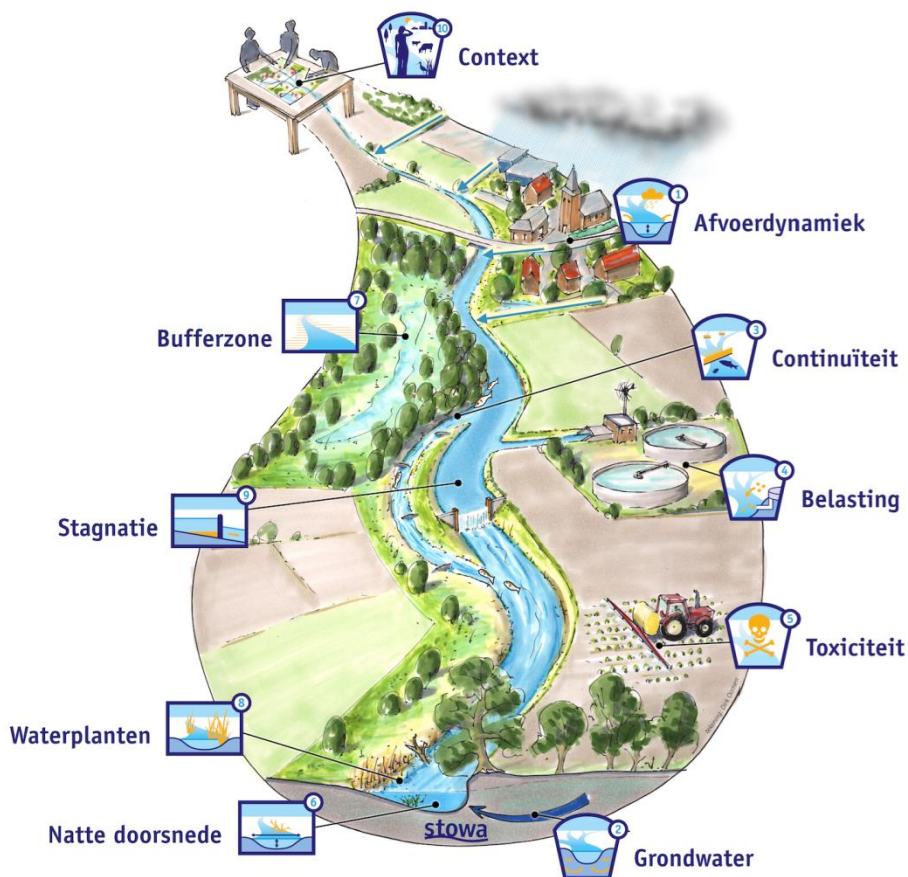
Figuur 2.11. Ecologische sleutelfactoren voor een fictief stromend water.

Figuur 2.11 geeft voor een fictief stroomgebied een overzicht van de ESF's. De ESF's afvoerdynamiek, grondwater, continuïteit, belasting en toxiciteit zijn werkzaam op stroomgebiedniveau en de ESF's natte doorsnede, bufferzone, waterplanten en stagnatie op trajectniveau. Met behulp van deze ESF's is het ecologisch functioneren van de Galdersche Beek geanalyseerd en beoordeeld en is inzicht verkregen in de belangrijkste 'stuurknoppen' voor het halen van de KRW-doelen. Naast het ecologisch functioneren van de beek spelen in het stroomgebied andere belangen, zoals landbouw, bebouwing en natuur. ESF10 met de naam context gaat over de afstemming van deze belangen. Met een gebiedsproces moet voor ESF10 de ruimte voor verbetering van het ecologisch functioneren in beeld worden gebracht. Hierbij dient de ecologische kwaliteit van de Galdersche Beek in de bredere context van het stroomgebied te worden bekeken en eventuele conflicten en meekoppelkansen met andere functies en ontwikkelingen te worden geïnventariseerd.

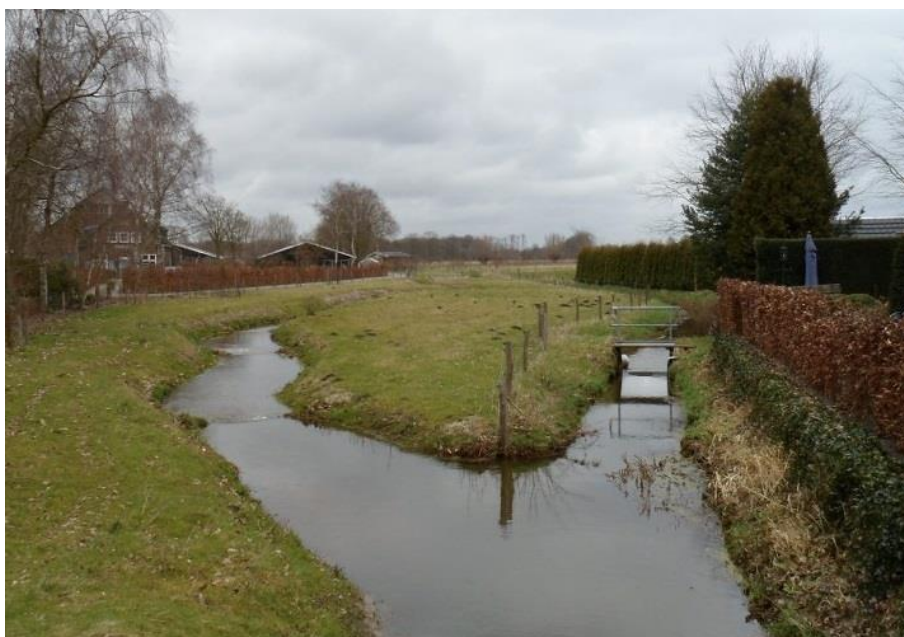
Figuur 3.1. Vispassage (links) en stuw (rechts) benedenstrooms van Galderseweg op uniform traject 6 op 4 maart 2015.

In het waterlichaam staat alleen net benedenstrooms van de Galderseweg een stuw. Voor aanleg van de vispassage in 2011 kende deze stuw een tegengesteld peilregime met een laag peil in de winter en een hoog peil in de zomer. Met de aanleg van de vispassage beïnvloedt de meest stroomopwaartse overlaat van de nevengeul het bovenstroomse peil en is er sprake van een jaarrond vast stuwpeil, waarbij het winterpeil enigszins hoger is geworden dan voor 2011.

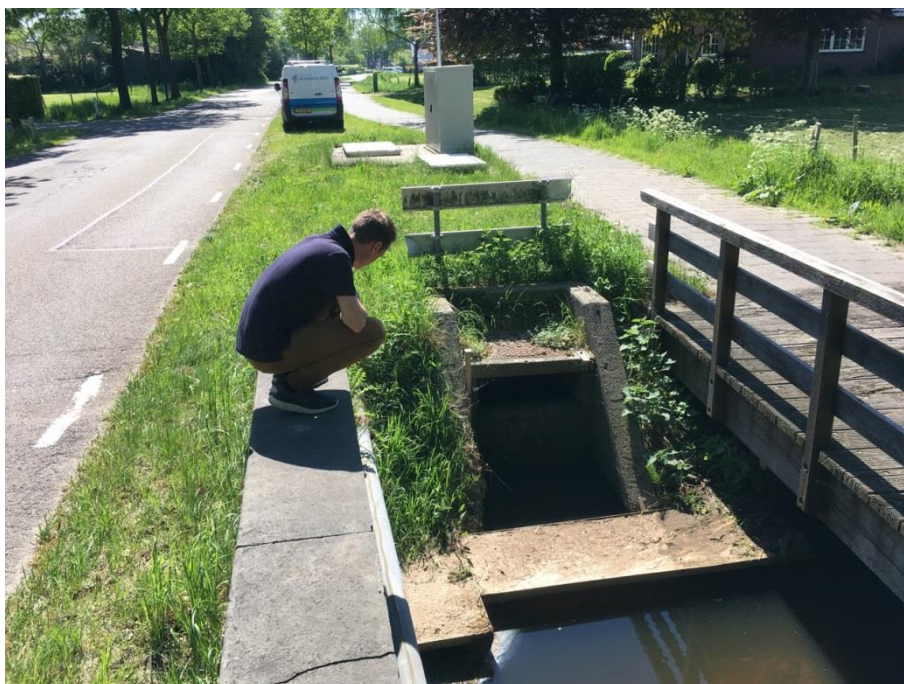
Figuur 3.2. Uitstroom van riooloverstort bij Galderseweg op uniform traject 6 op 8 mei 2018.

Bovenstrooms van de Galderseweg, tussen de weg en het fietspad bevindt zich de uitstroomopening van een riooloverstort (Figuur 3.2). De berekende overstortvolumes zijn onbetrouwbaar (pers. meded. G. Vrolijk van gemeente Alphen-Chaam) en passen niet bij de neerslaggegevens. Bij hoge waterstanden komt het peil vermoedelijk hoger dan de onderzijde van de uitstroomopening, waardoor geregistreerde gegevens dan niet representatief zijn voor de daadwerkelijke overstortvolumes. Voor de analyse worden de overstortgegevens daarom niet bruikbaar geacht.

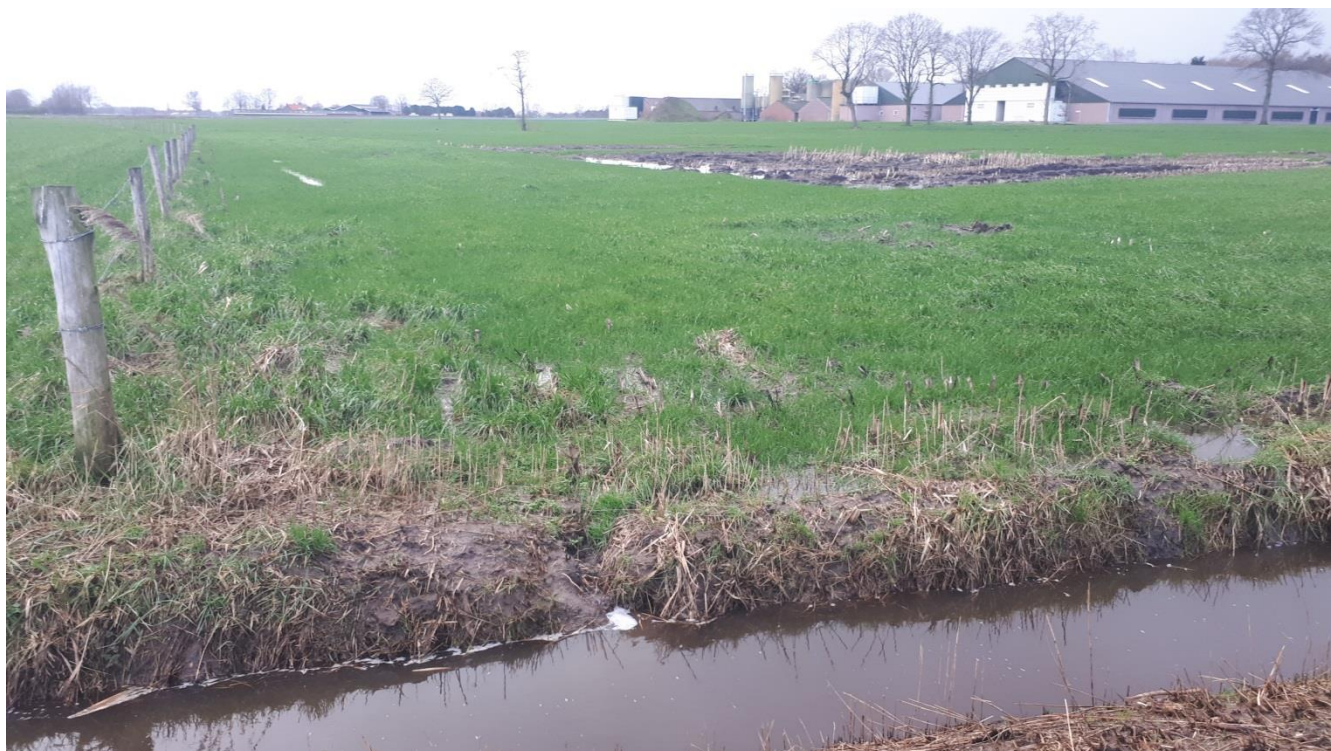
Figuur 3.3. Hoge oppervlaktewaterstand op 16 januari 2018 in de benedenloop van de Berkloop, die onder directe invloed staat van het waterpeil in de Hazeldonksche Beek (door het hoge waterpeil en de bijbehorende hoge grondwaterstanden treedt oppervlakkige afstroming op).

Het beekdal van de Galdersche Beek is niet gevoelig voor overstroming, met uitzondering van het benedenstroomse deel van traject 6. Bij extreme neerslagebeurtenissen beïnvloedt de waterstand in de Boven Mark het waterpeil in de Galdersche Beek benedenstrooms van vispassage Galderseweg. Hierdoor treedt daar gemiddeld eens per tien jaar grootschalige overstroming van het beekdal op.

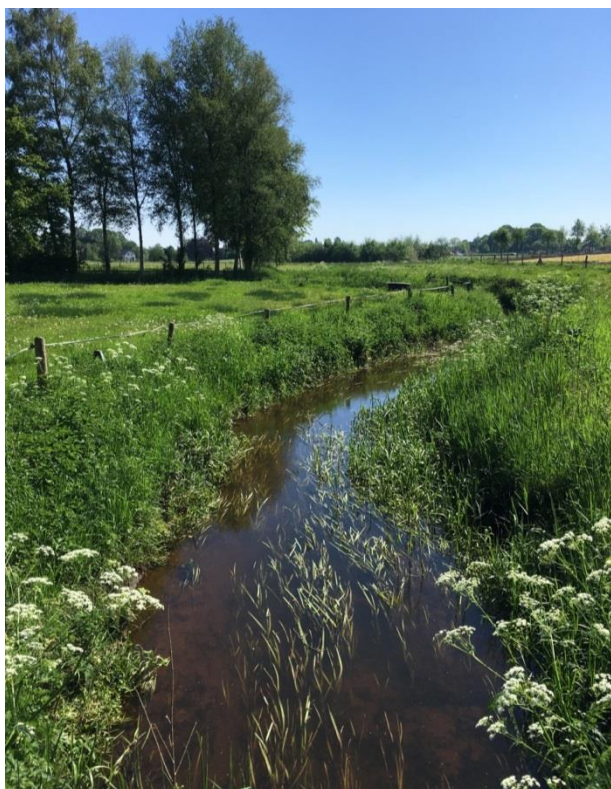
Figuur 3.6. Emerse vegetatie op meetpunt 210703 op uniform traject 6 op 8 mei 2018.

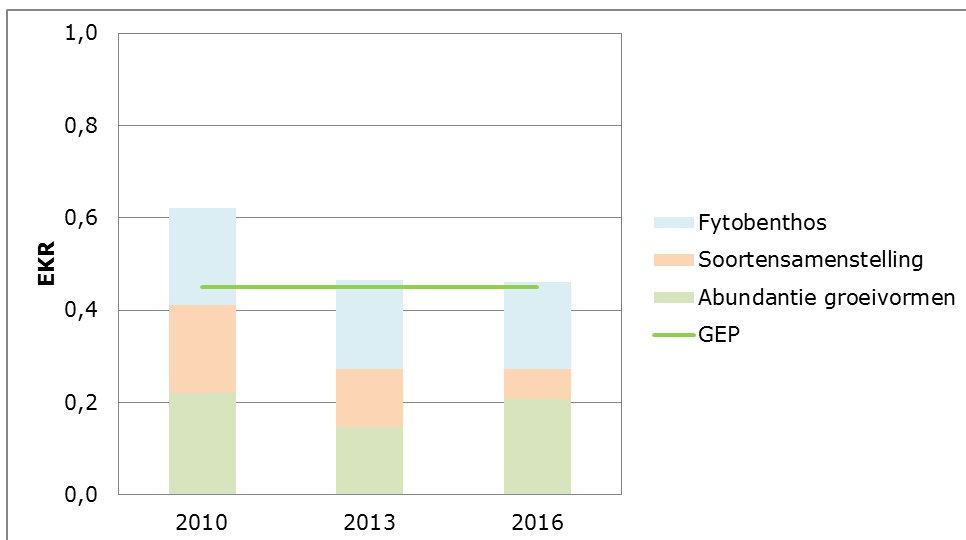
Figuur 3.10. EKR's voor overige waterflora op waterlichaamniveau met als groene lijn het doel (ondergrens GEP).

De EKR's voor overige waterflora voldoen op waterlichaamniveau voor alle drie de meetjaren aan het GEP (Figuur 3.10). Fytobenthos en abundantie groeivormen leveren een vrij constante, hoge bijdrage aan de beoordeling. Daarentegen neemt de EKR voor soortensamenstelling in de loop van de tijd af en is met name voor 2016 laag. In dat jaar krijgen beide meetpunten een lage EKR, terwijl in voorgaande jaren één van de twee meetpunten een hoge EKR haalde en zorgde voor een redelijk tot goede beoordeling voor soortensamenstelling.

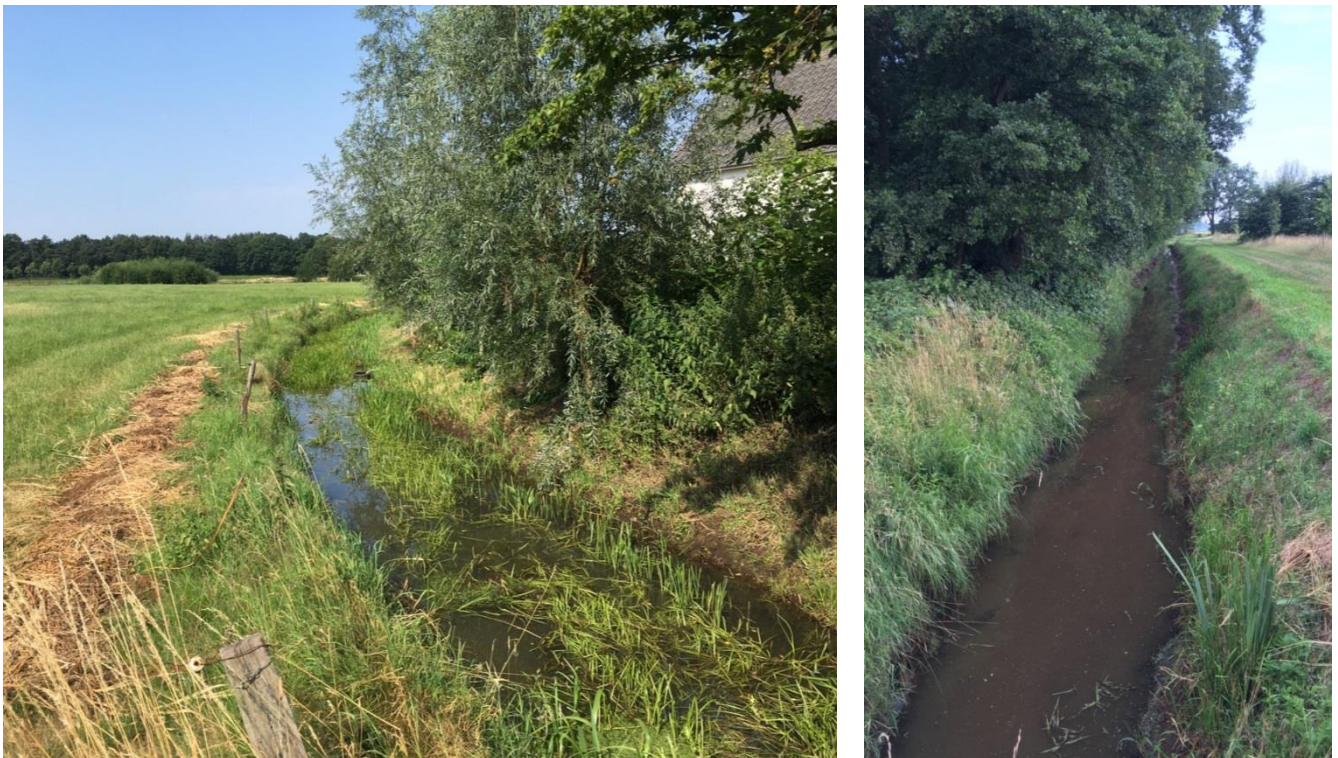
Figuur 3.15. Twee locaties op 4 juli 2018 na recente maaiwerkzaamheden; links uniform traject 6 ten zuiden van de Galderseweg (ruim 500 m benedenstrooms van meetpunt 210703) en rechts meetpunt 210708 op traject 3 ten noorden van de Paandijksestraat (zie ook Figuur 4.1).

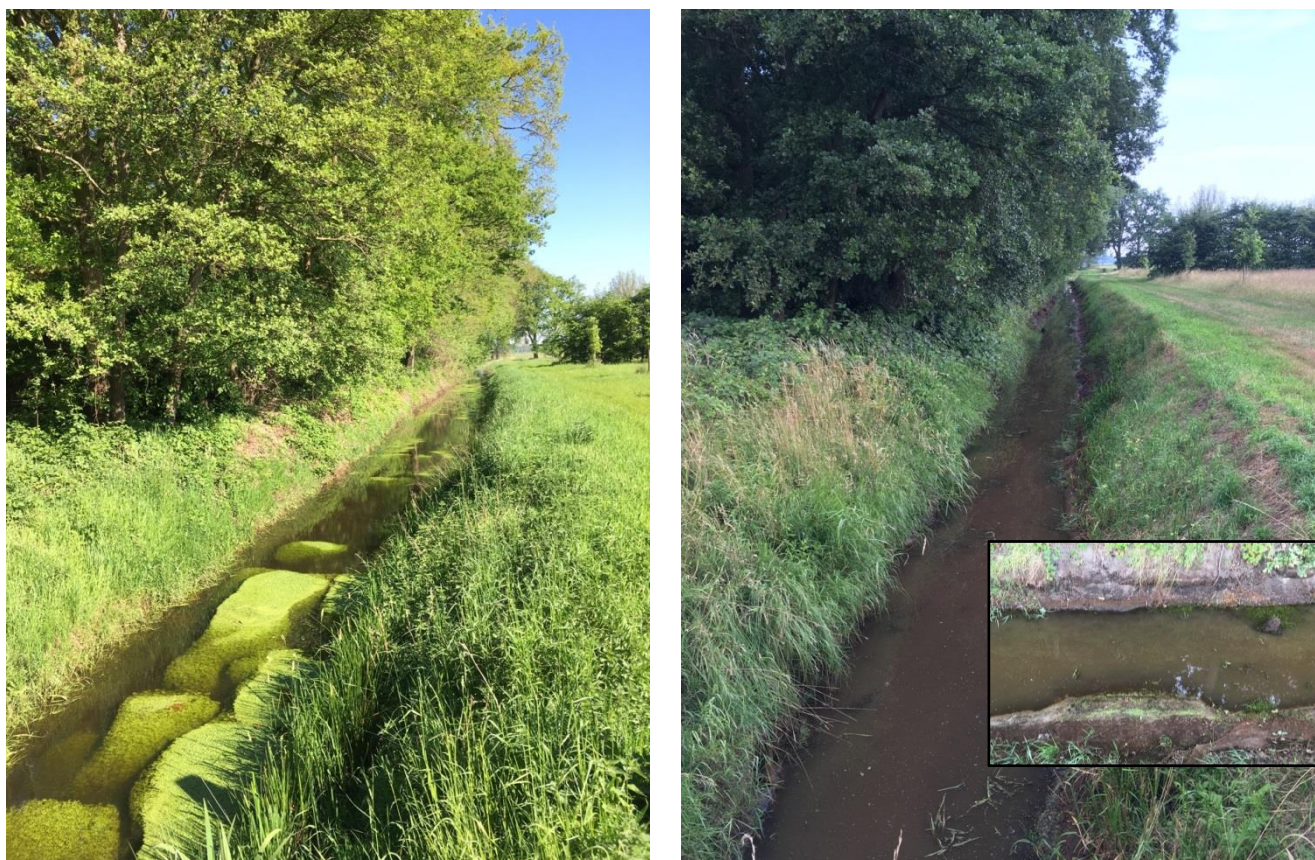
Figuur 4.1. Uniform traject 3 benedenstrooms van de Paandijksestraat voor onderhoud op 8 mei (links) en na onderhoud op 4 juli 2018 (rechts).

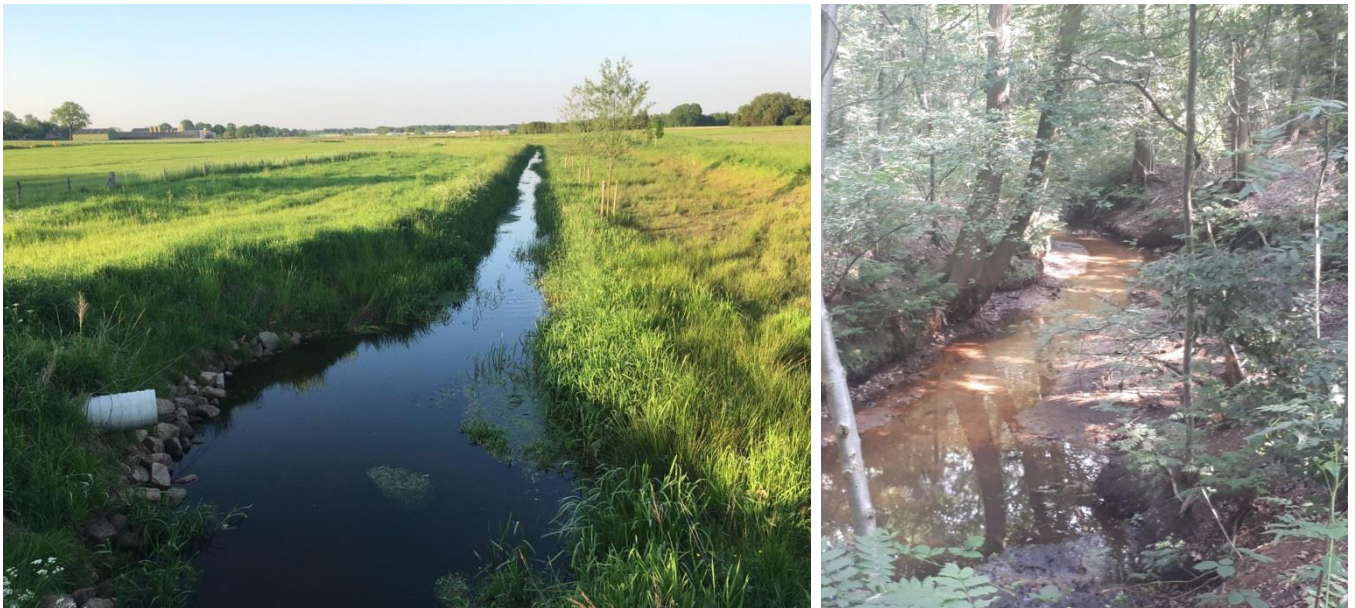
Figuur 4.2. Bufferzones langs uniform traject 3 stroomafwaarts van de Hazeldonksestraat op 7 mei 2018 (links) en traject 5 in het bos op 4 juli 2018 (rechts).

De bufferzone (ESF7) is alleen voor traject 5 volledig natuurlijk en voor traject 3 relatief natuurlijk. Langs de andere trajecten bestaat het grondgebruik in hoofdzaak uit landbouw en daar worden temperatuur en licht onvoldoende beperkt door beschaduwing met indirect een negatief effect op zuurstof. Afgezien van traject 5 vallen er vrijwel geen takken en bladeren (organisch materiaal) in de beek en als het al gebeurt, blijven ze niet liggen. Dit beperkt de gewenste variatie in stroming en substraat. Tot slot resulteert het gebrek aan bufferstroken langs de trajecten 1, 2, 4 en 6 tot meer afspoeling van nutriënten en belemmert de onnatuurlijke inrichting de verspreiding van macrofauna en plantenzaden (continuïteit).
